VAATIVA JULKISIVUKORJAUS

Antti Mursu
Opinnäytetyö
Kevät 2018
Rakennusalan tutkinto-ohjelma
Oulun ammattikorkeakoulu

The topic of this thesis was challenging façade renovation. The thesis follows façade renovating through RATU – instruction cards. The mandator of this thesis was Consti Julkisivut Inc. and the example object was “The Old Apothecary's Shop” at the address Torikatu 7-9 90100 Oulu.

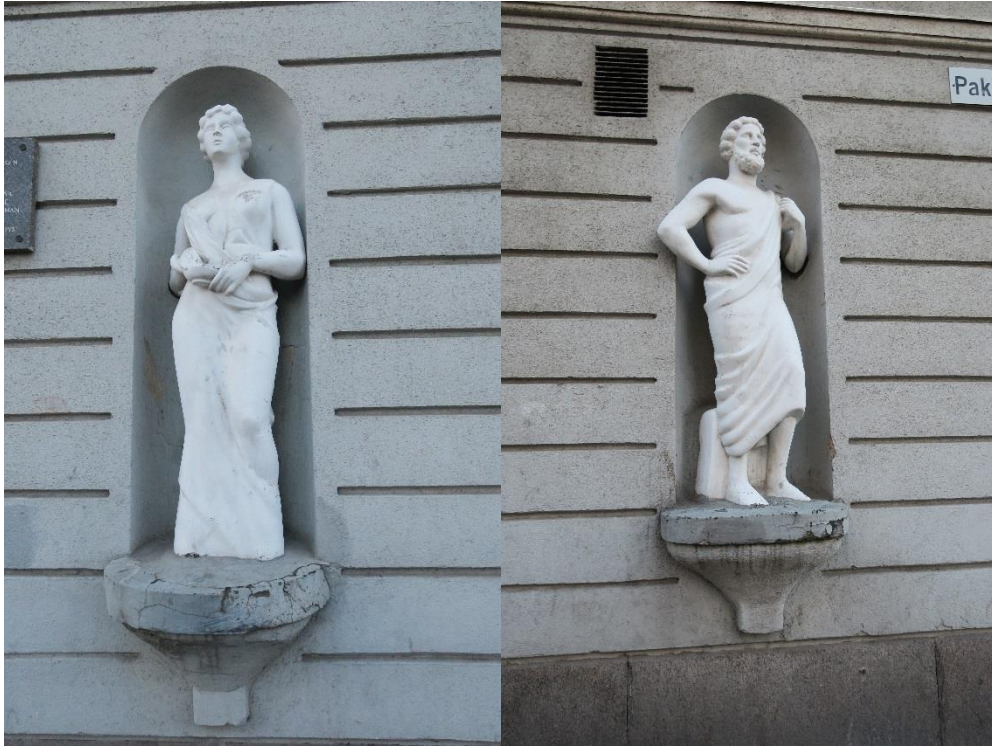
KUVA 1. Patsaat ennen urakan aloitusta

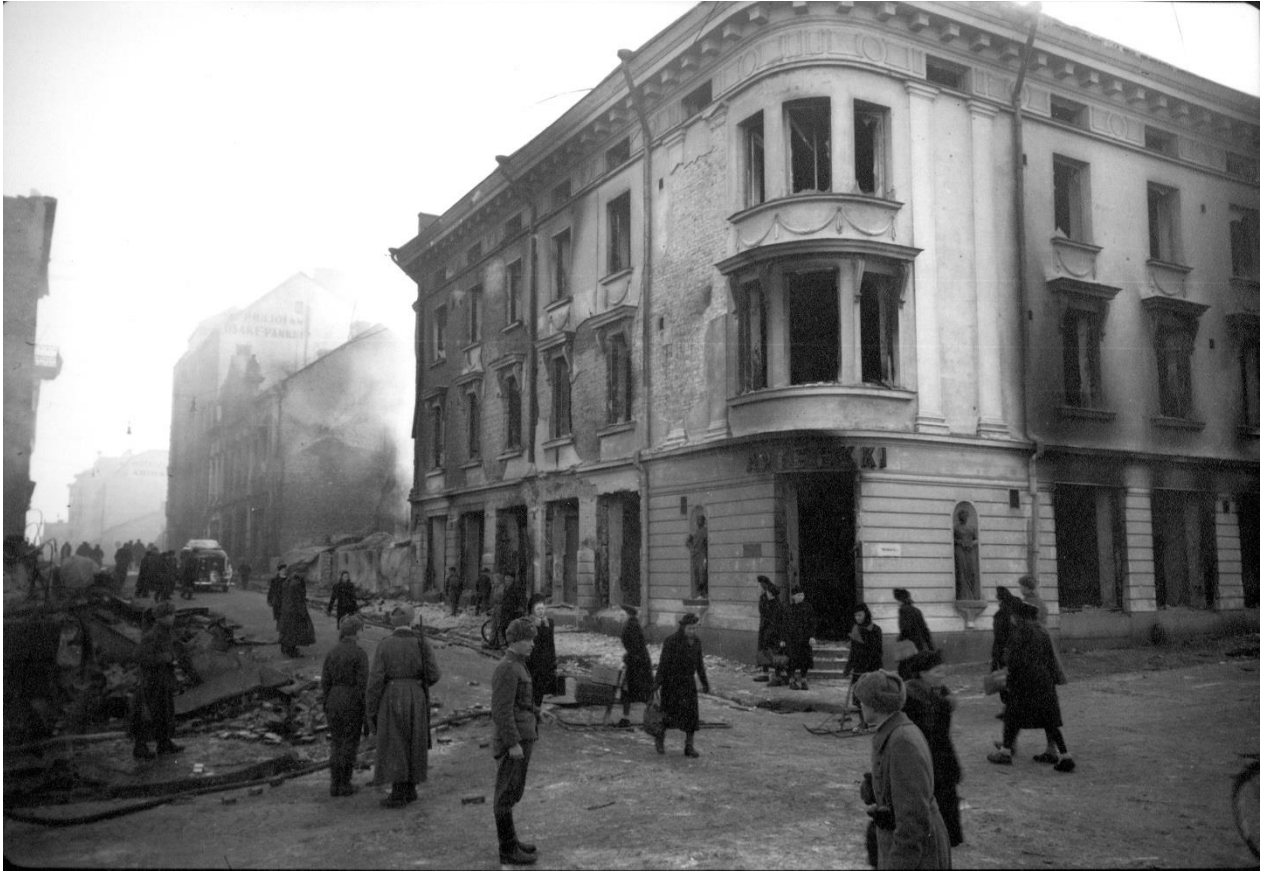
Hankkeen toteutusta vaikeutti myös taloon eri aikakausina tehdyt lukuisat muutos,- ja korjaustyöt joiden dokumentointi oli hyvin puutteellista. Yhtenä mielenkiintoisimmasta erikoispiirteistä on tammikuun 1944 pommituksessa taloon osuneen palopommin aiheuttamat korjaustyöt sekä jäljet talon rakenteissa (Kuva 3). Talon oviin on jäänyt sirpaleita, ja niiden jälkiä sekä palanutta pintaa. Ovet entisöitiin niin, että jäljet ja sirpaleet ovat vieläkin nähtävissä. Pommituksen jäljiltä talon nurkka ja Pakkahuoneenkadun puolella sijainnut viereinen puurakennus paloivat. (2, s.75)

KUVA 3. Torikatu 7 pommitettuna (8)

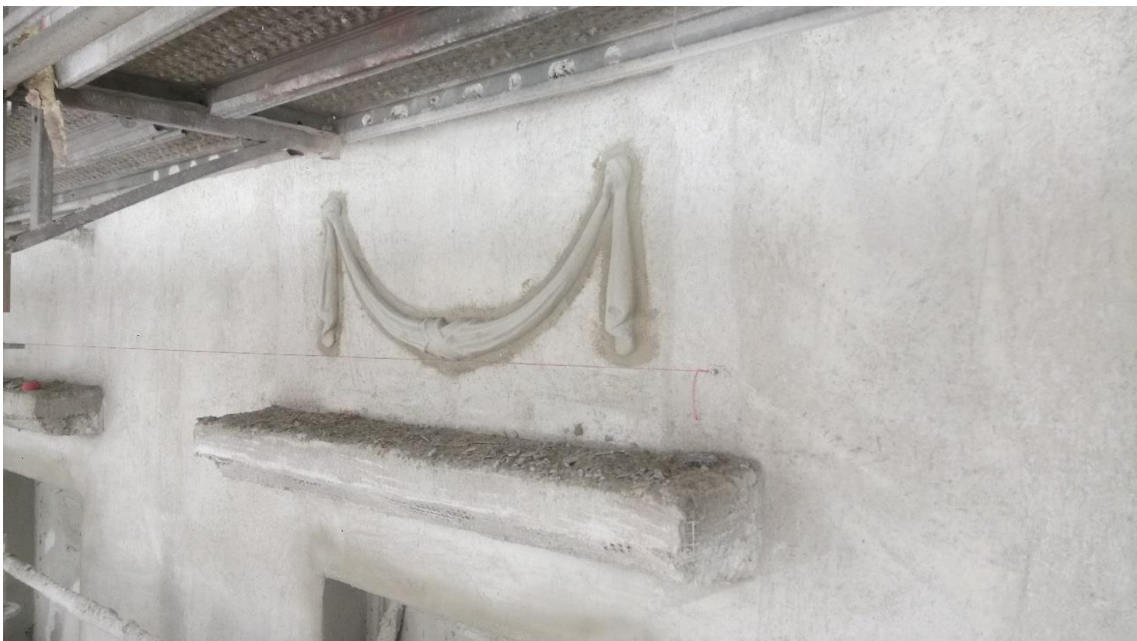
KUVA 23 Koristeiden kiinnitystä

Muottien mukaan valmiiksi valetut koristeet asennettiin täyttörappauskerrosten yltäessä haluttuun korkoon. Koristeet asennettiin rakennesuunnittelijan ohjeen mukaan. Asennukseen käytettiin mekaanisia rst -kiinnikkeitä sekä suorille seinille asennettavien koristeiden alle saneerauslaastia (Kuva 23). Räystäälle asennettavien koristeiden asennukseen käytettiin Weber Vetonit -elementin-saumalaastia (Kuva 24). Koristeiden kiinnityssuunnitelma tehtiin yhteistyössä materiaalitoimittajan ja rakennesuunnittelijan kanssa. Koristeiden asennus täytyi ajoittaa täsmälleen viimeisen täyttörappauskerroksen jälkeen ja ennen pintarappausta, jotta ne asettuisivat saumattomasti julkisivuun.

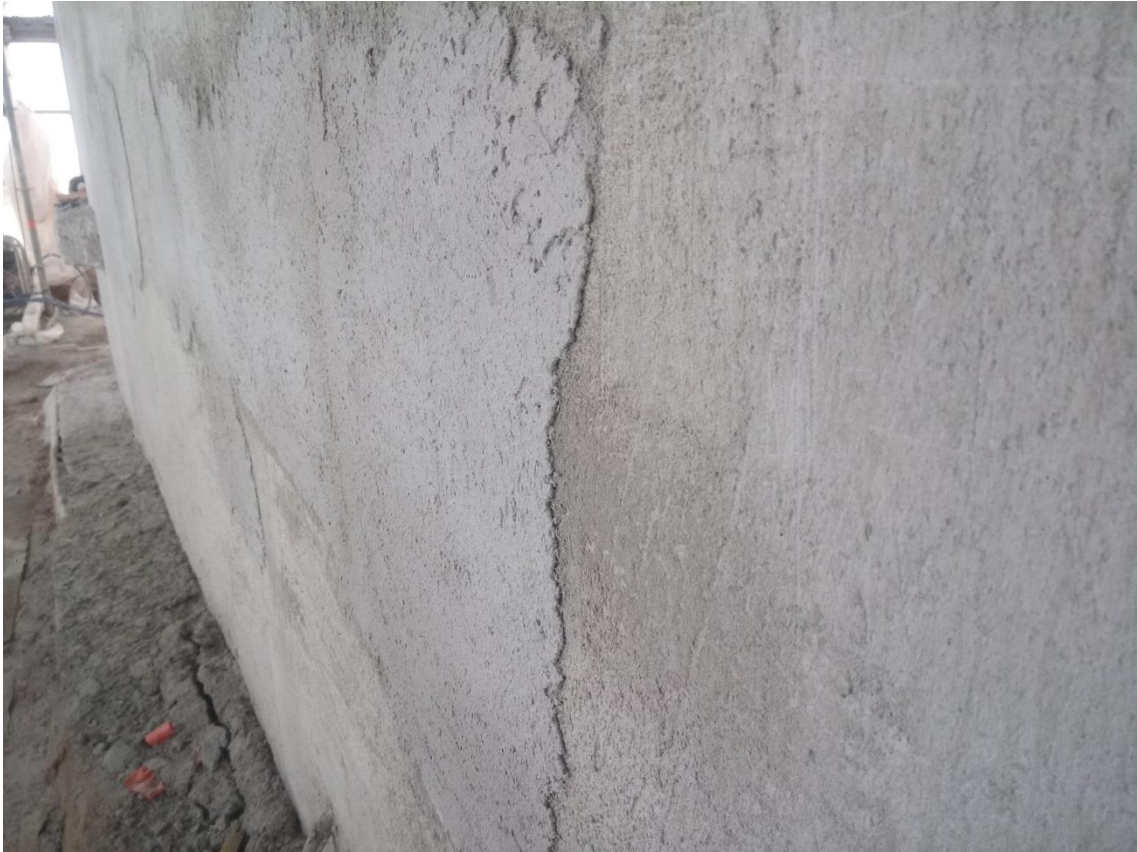
KUVA 27 Pintarappauksen mallityö

Seinälle tehtiin 3 kpl ~1 m² malleja hieman erilaisella työstöjäljellä. Kutsuttiin koolle katselmus johon osallistuivat tilaajan, valvojan sekä urakoitsijan edustajat. Mallityökatselmus dokumentoitiin, kelpaamattomat mallit tuhottiin ja valittu kappale jätettiin seinälle jotta siitä voitaisiin varmistaa vielä työn alkaessa haluttu struktuuri (Kuva 27). Haluttu pinta oli 4 mm kivellä toteutettu hiertopinta johon täytyisi saada näkymään käsityön jälki (Kuva 28).

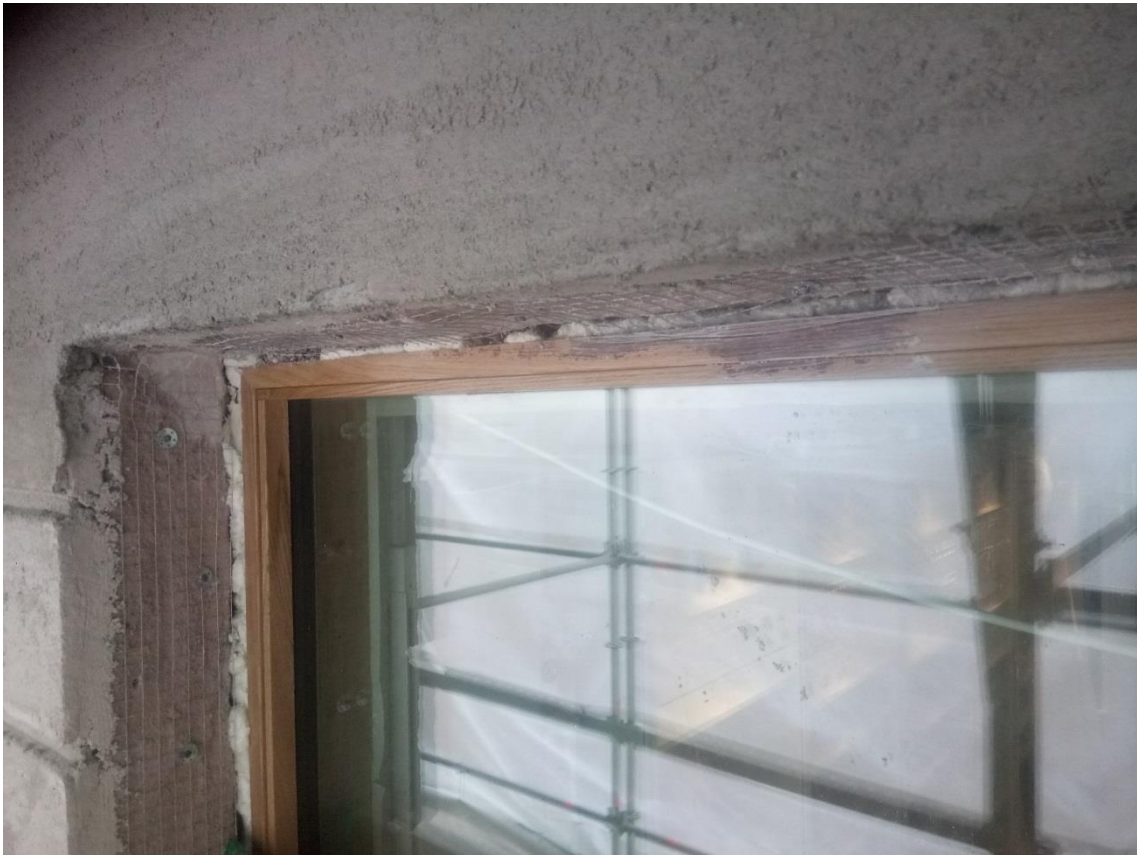
KUVA 29 Ikkuna asennettuna ennen smyygien rappausa

vaati ammattitaitoa, erikoistyökaluja sekä tarkkaa aikataulutusta jotta ikkunoiden asennus onnistuisi (KUVA 33). Ikkunoiden asennus tulisi suorittaa asbestipurun ja pesujen jälkeen, juuri ennen rappausa, koska smyygit rapattiin karmia vasten (Kuvat 29 & 30).

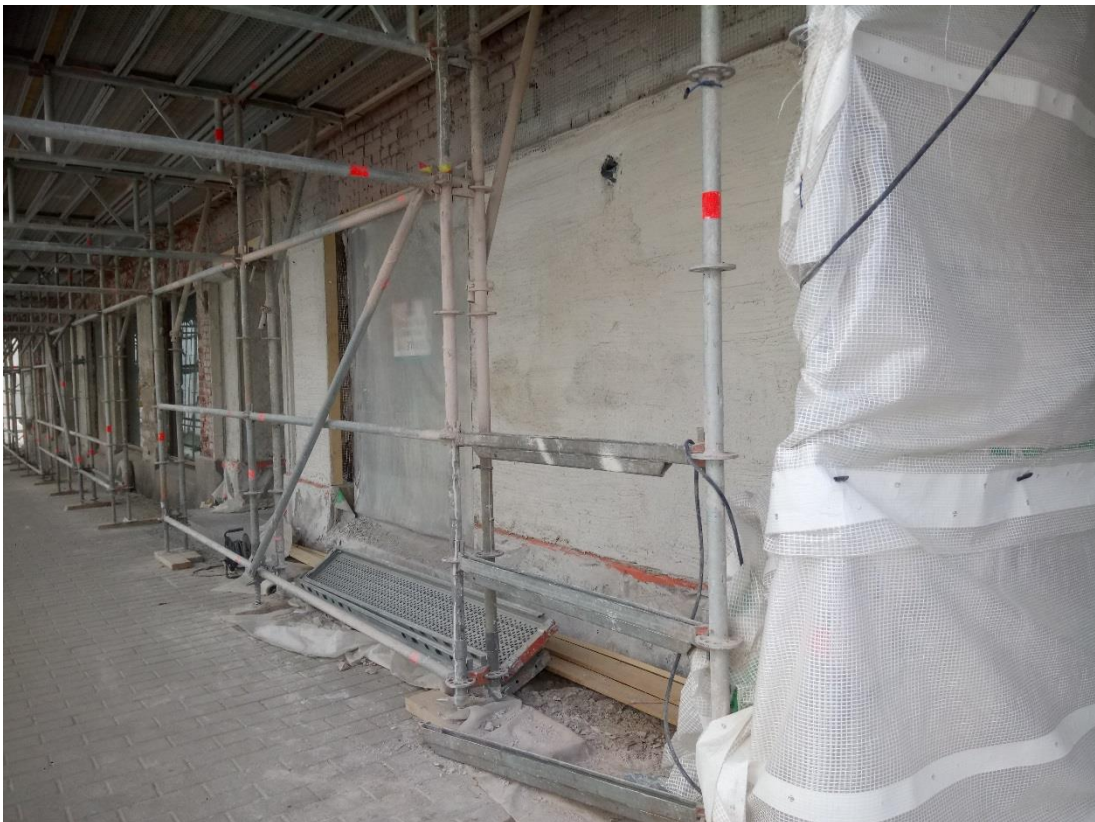
KUVA 313 Malli-ikkuna asennettuna ja suojattuna

Rappausmassan ollessa syövyttävää ikkunat jouduttiin suojaamaan todella huolellisesti jotta ne eivät pääsisi vaurioitumaan työnteon aikana. Ikkunoita asentaessa jouduttiin huomioimaan myös liiketilojen käyttö ja aukioloajat (Kuva 31).

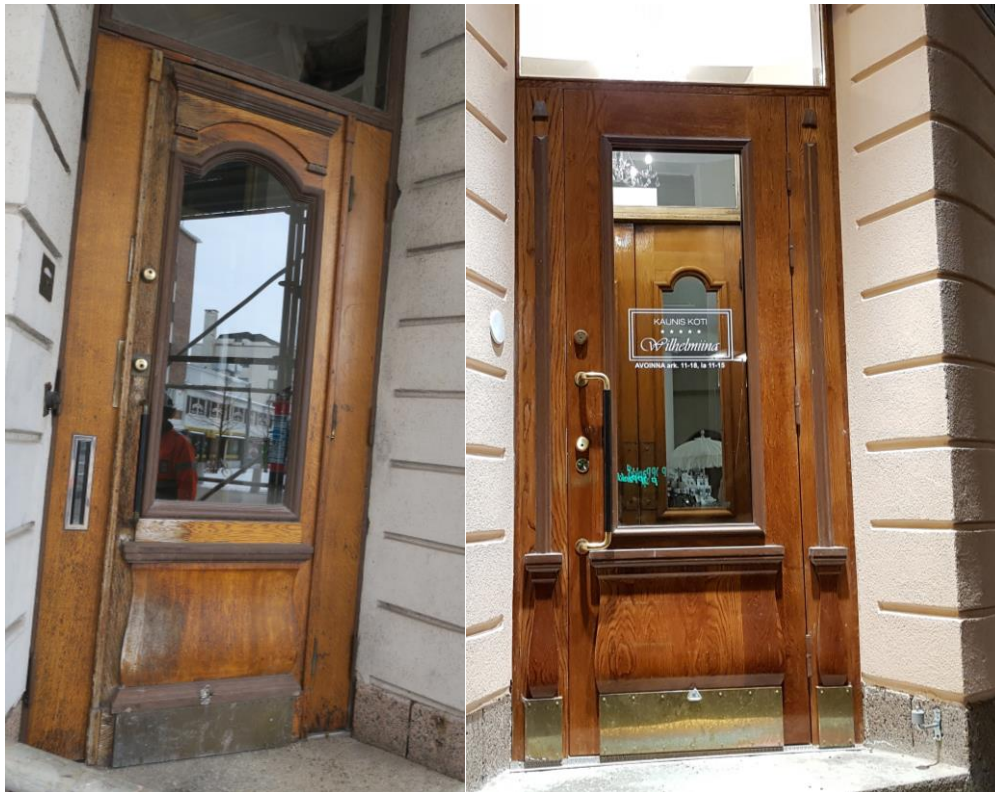
KUVA 32 Ovi ennen ja jälkeen vaihdon

Ovien asennuksessa ainut kriittinen työvaihe oli ajoitus muun julkisivutyön kanssa, sekä huolellinen suojaus jotta arvokkaita ovia ei turmeltaisi (Kuva 32).

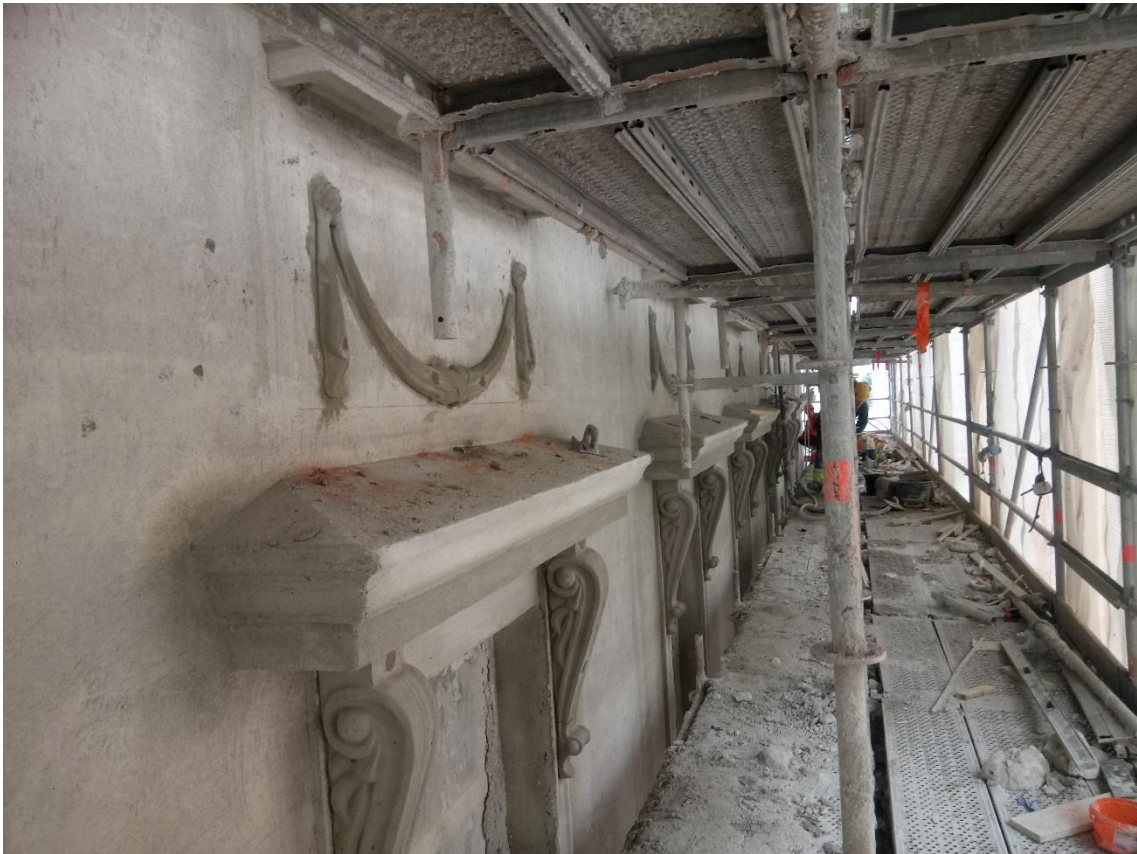
KUVA 34 Ikkunat ennen vesipeltejä ja rappauskanttien uria

Rakennuksen suojapellityksiä varten seiniin tehtiin rappauskanteille urat johon pellit upotettiin (Kuvat 34 & 35).
